Bericht

über die Ergebnisse der Sonderprüfung an der Holzbrücke über die Bahnstraße

Stand: 12.04.2017

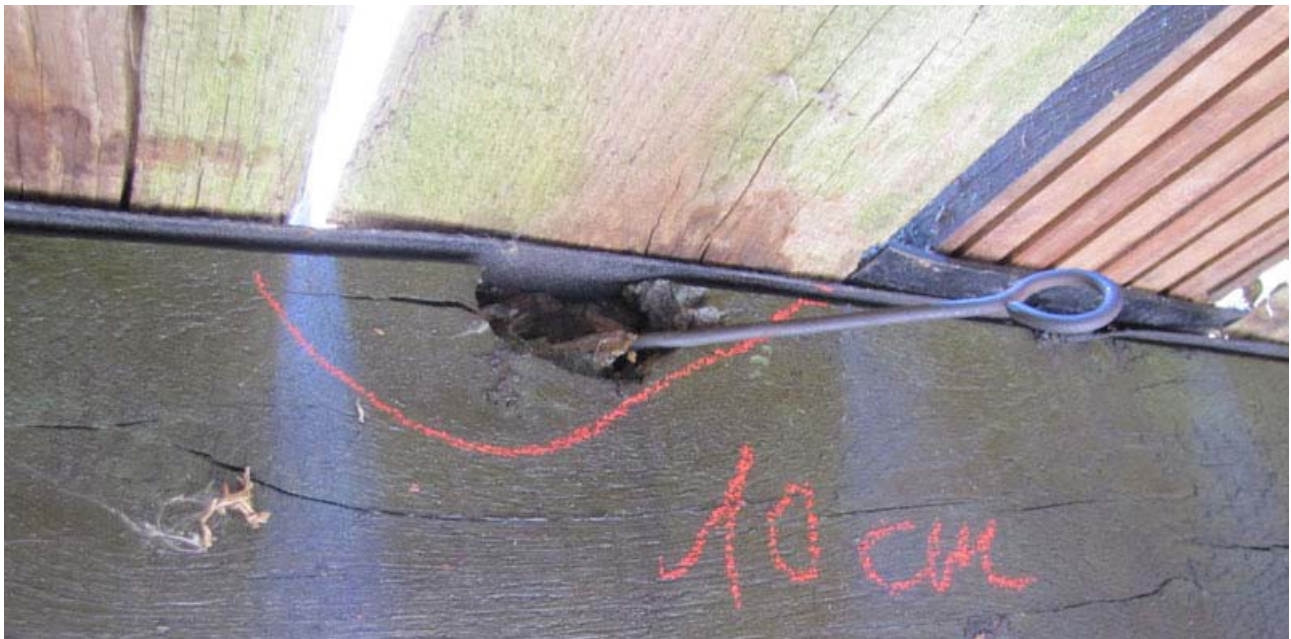
Bild 2: Astloch im Hauptträger, oben, unter dem Belag, Tiefe ca. 10 cm

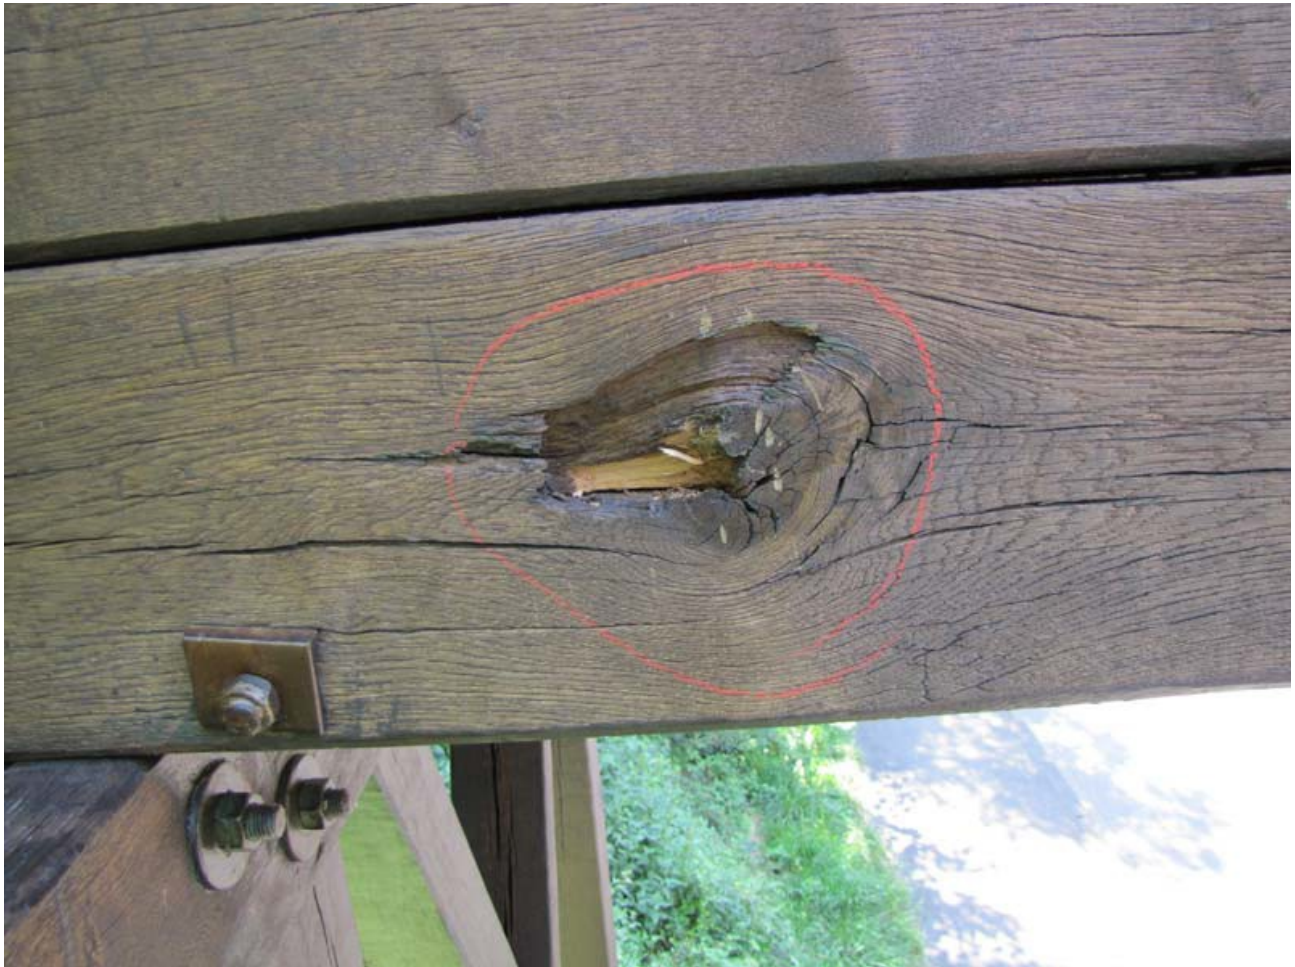
Bild 3: Astloch im Bereich der mittleren Stütze

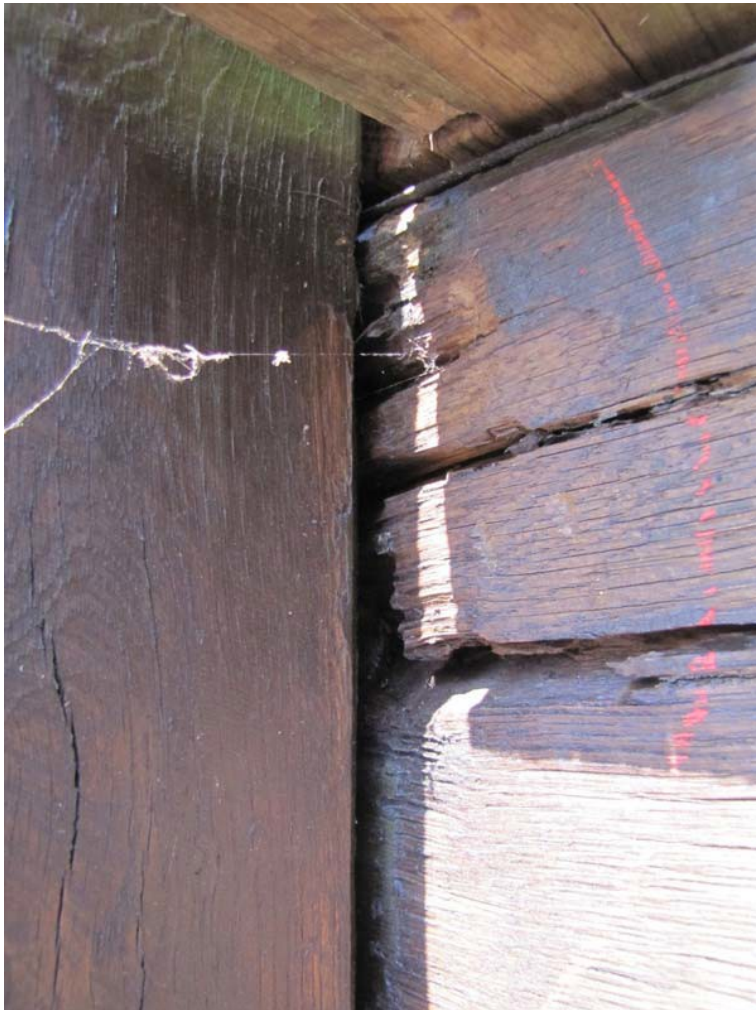
Bild 4: Deutlicher Substanzverlust im Bereich der Hauptträger an einem Pfosten

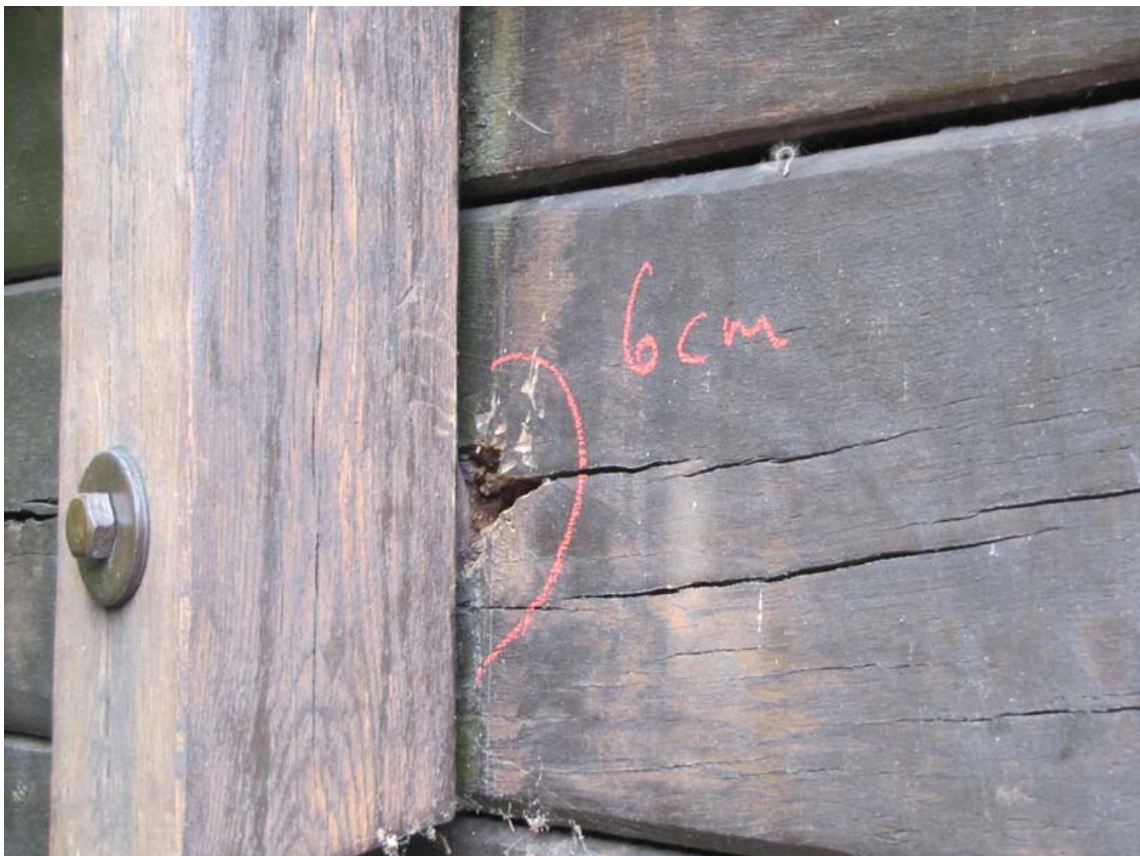
Bild 5: Substanzverlust bei 60 mm im Hauptträger

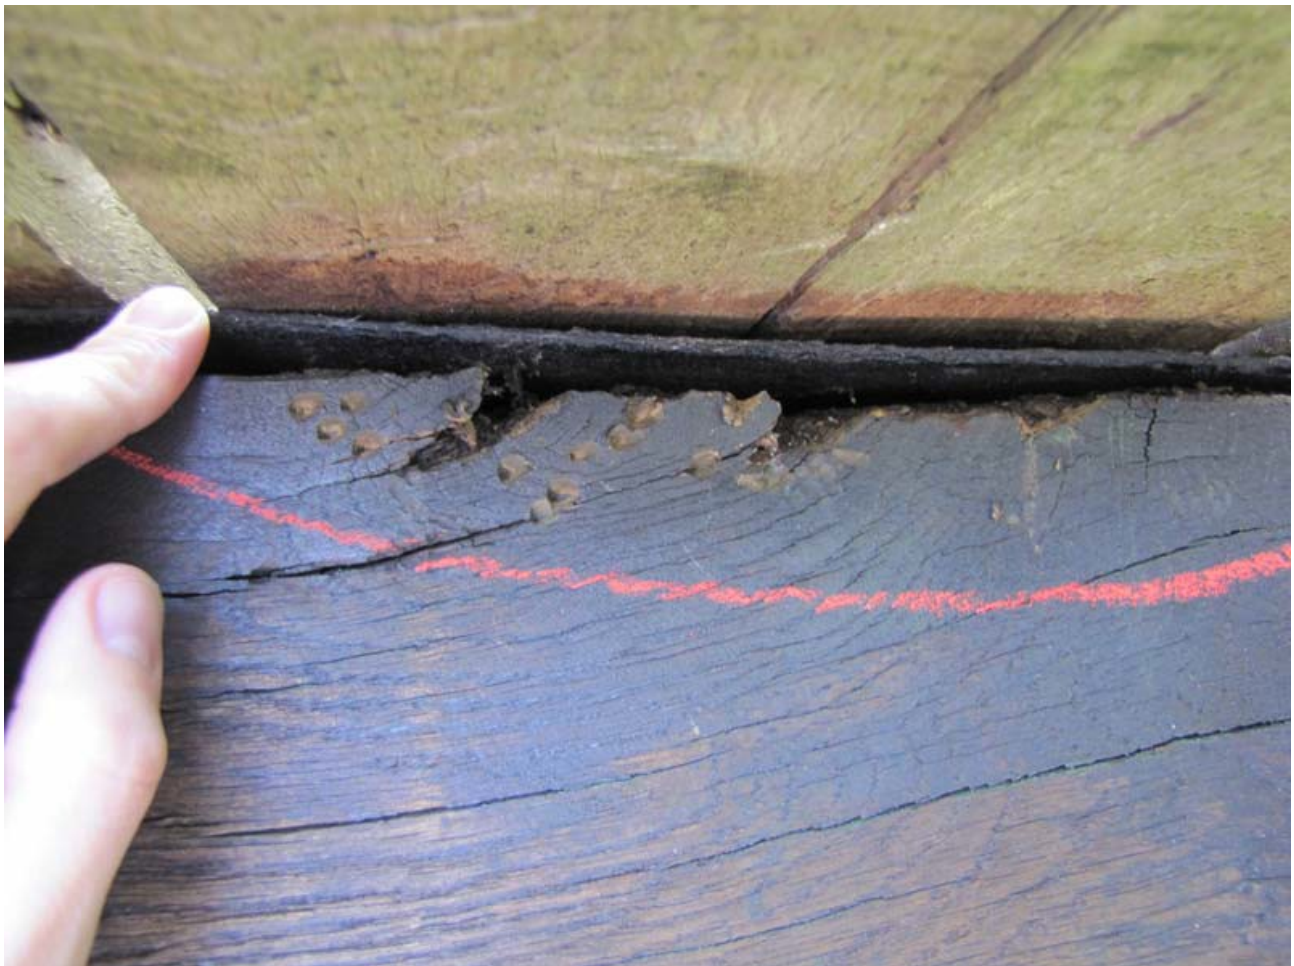
Bild 6: Substanzverluste an der Oberfläche des Längsträgers, die Ansichtsfläche ist nicht mehr scharfkantig aber ansonsten noch gesund (die Einkerbungen sind durch sondierende Hammerschläge entstanden)

Heutzutage werden Elastomerstreifen zwischen Belag und Tragkonstruktion angeordnet, um die genannten Schäden zu minimieren.

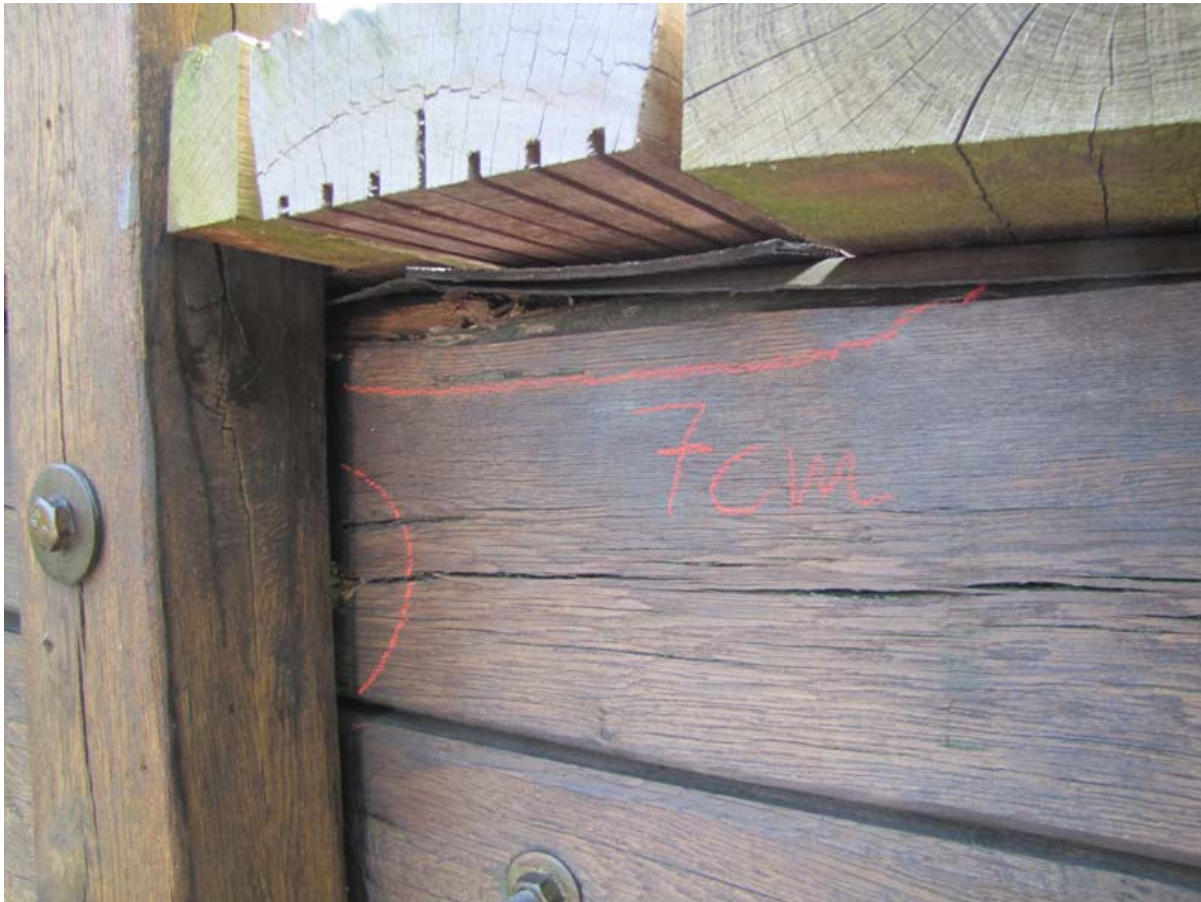
Bild 7: Die Schädigungstiefe auf der Oberfläche reicht bis 7 cm unter die Bohle

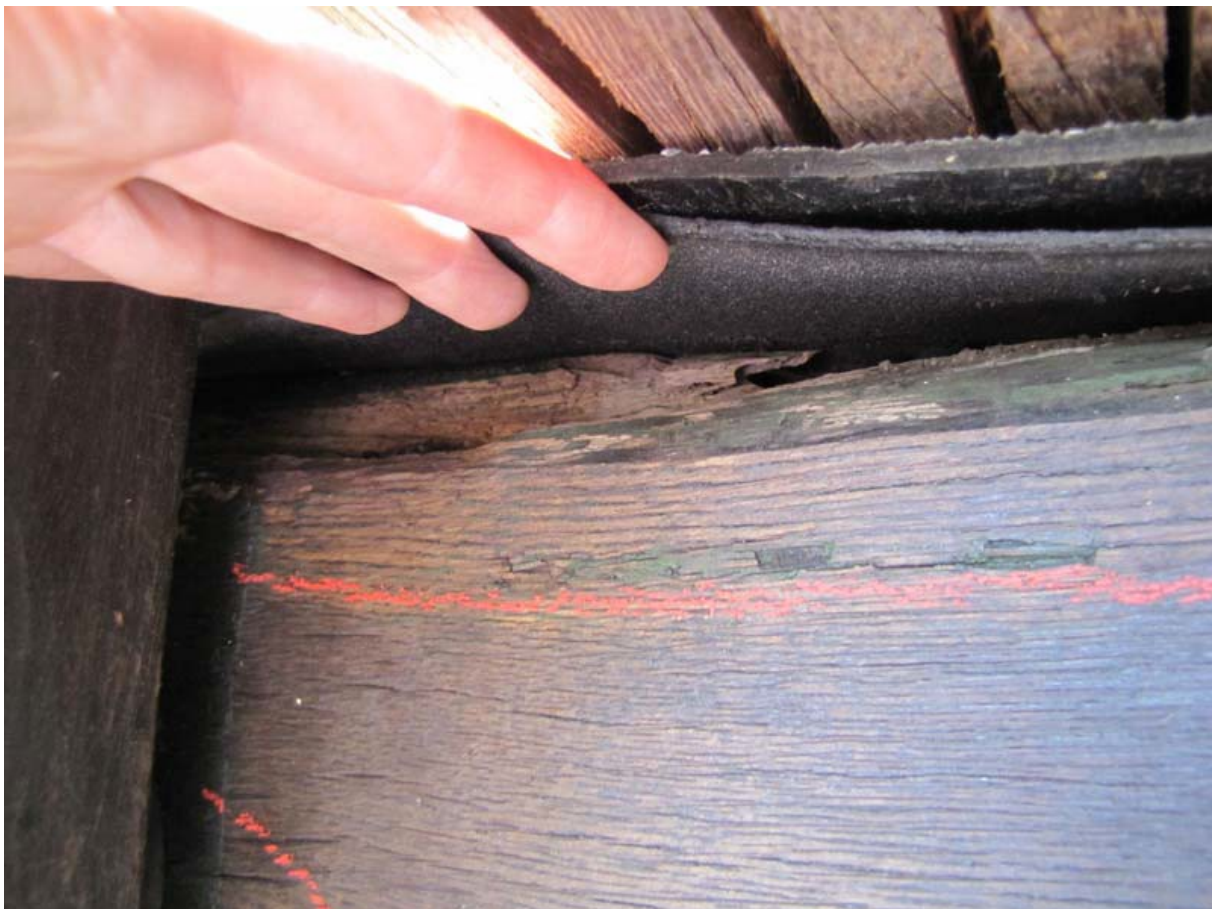
Dies ist der ideale Lebensraum für Insekten. Bei der Untersuchung wurden von Kellerasseln, über Ohrenkneifer bis zu geflügelten Insekten eine Vielzahl von Tieren vorgefunden. Teilweise waren sogar Fraßgänge erkennbar (vgl. Bild 8), ein schwerwiegender Befall von Holzschädlingen wurde jedoch nicht festgestellt.

Bild 8: Unter der Abdeckung sind Fraßgänge erkennbar

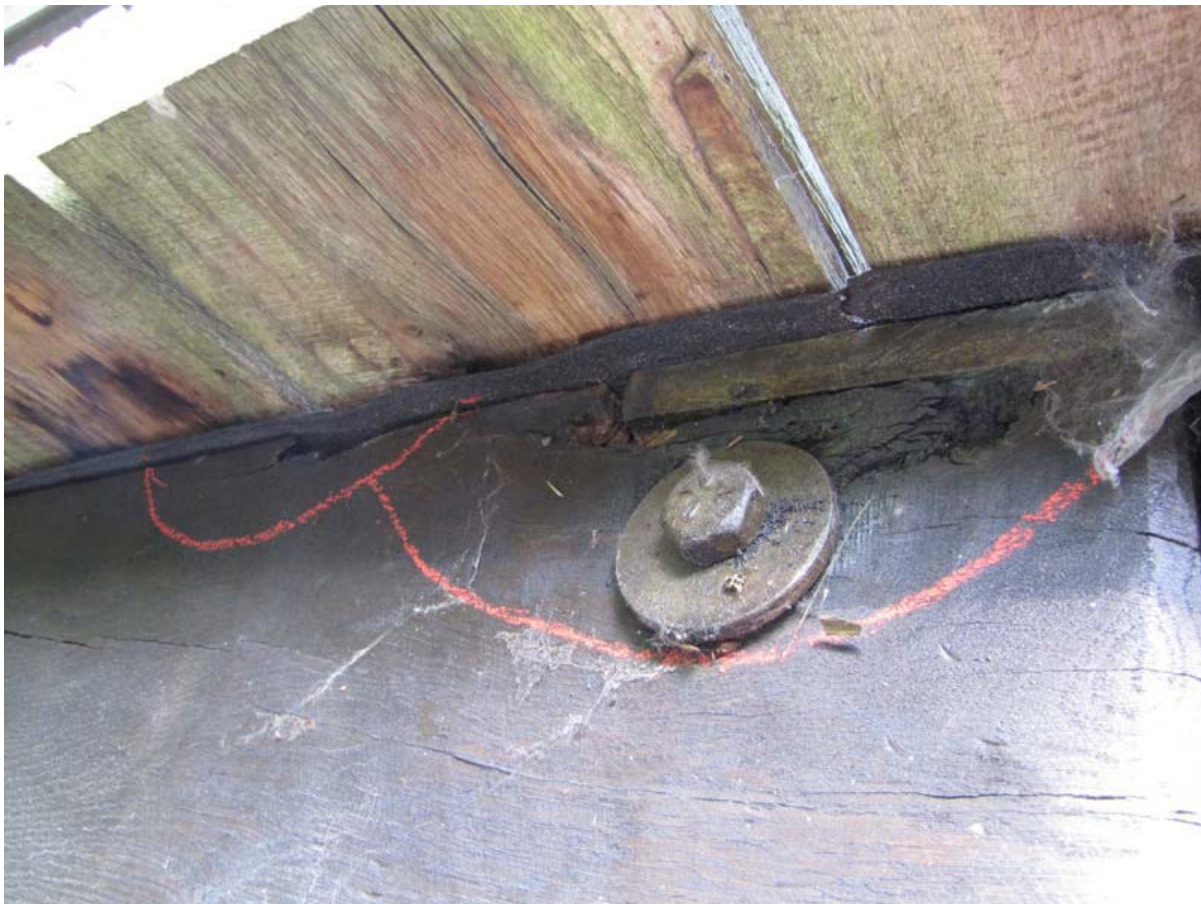
Bild 9: Schädigung der Oberfläche im Bereich des Knotenbleches

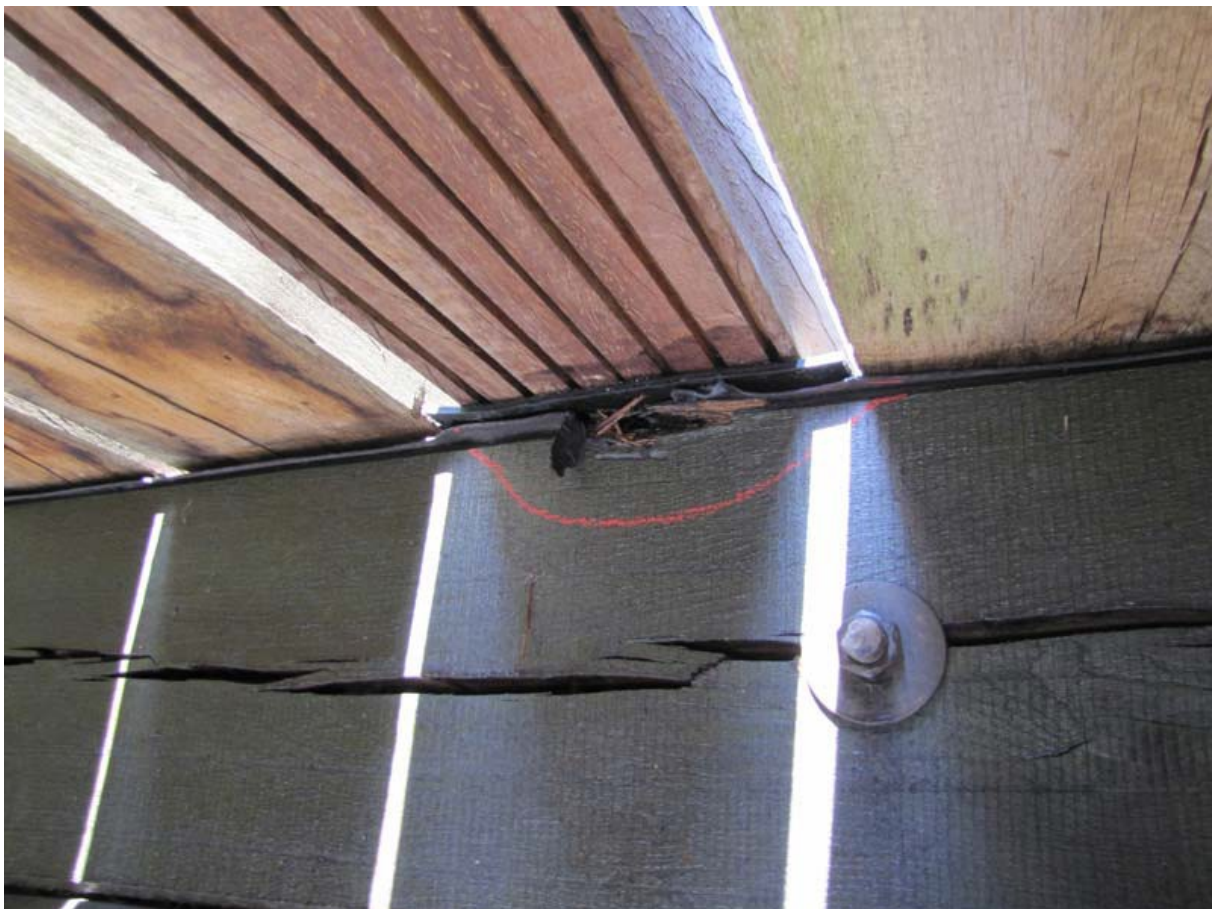
Bild 10: Austauschbohle mit dickerer Bitumenpappe

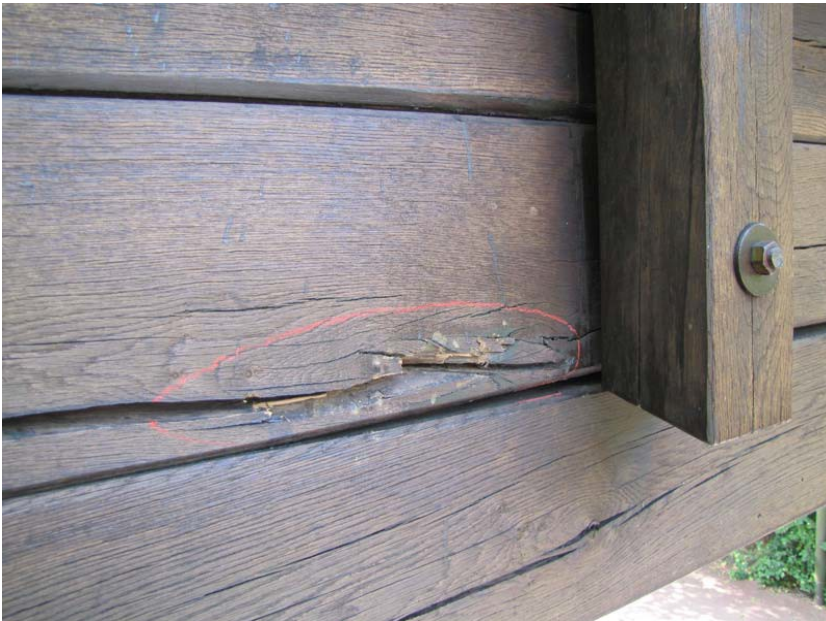
Bild 11: Längsrisse verläuft durch einen Asteinschluss

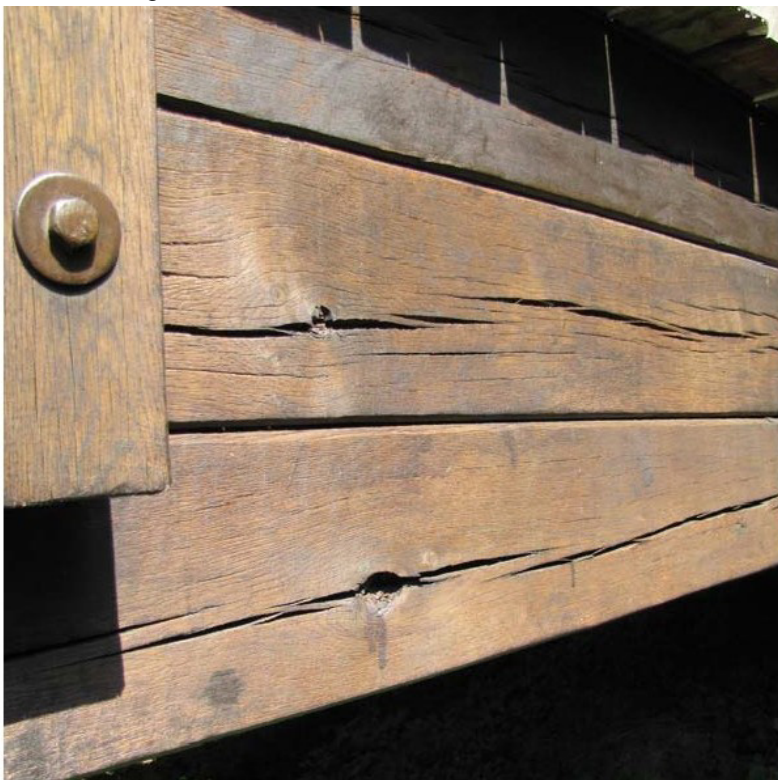
Bild 12: Risse in allen drei Hauptträgerbalken

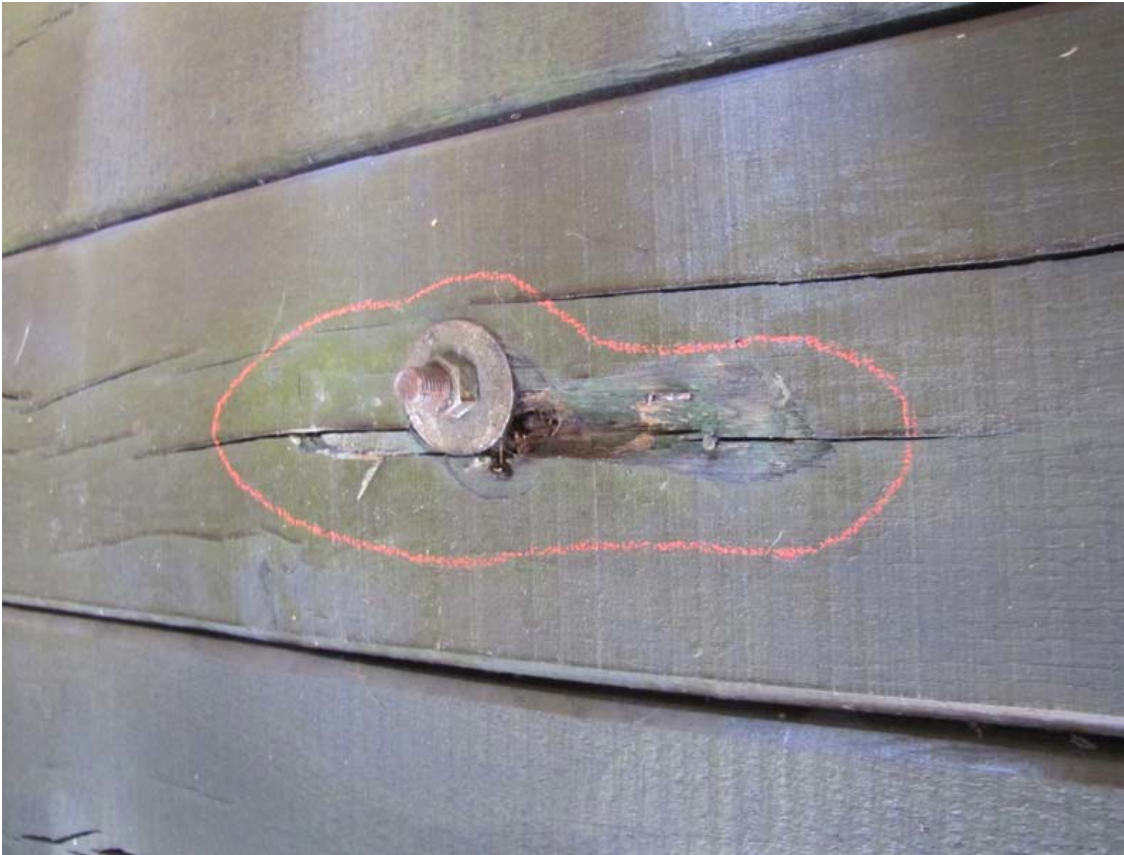
Ausbesserungen im Bereich von fehlgeschlagenen Bohrungen oder ähnlichem sind nur Kosmetik und nicht von Dauer, siehe Bild 13.

Bild 13: Holzausbruch durch die Herstellung des Bohrloches, die Ausbesserung ist abgefallen

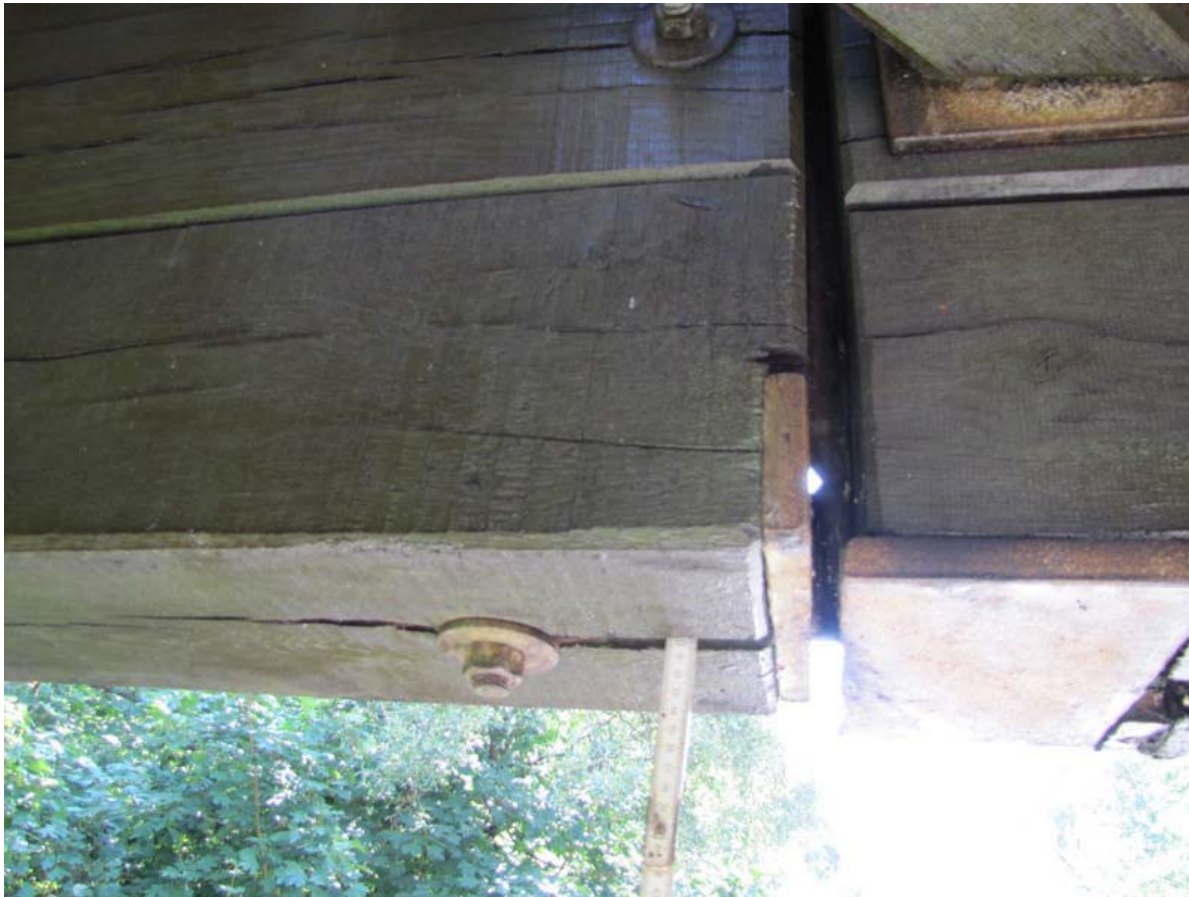
Bild 14: 30 Zentimeter tiefer Spalt im Bereich des Knotenbleches

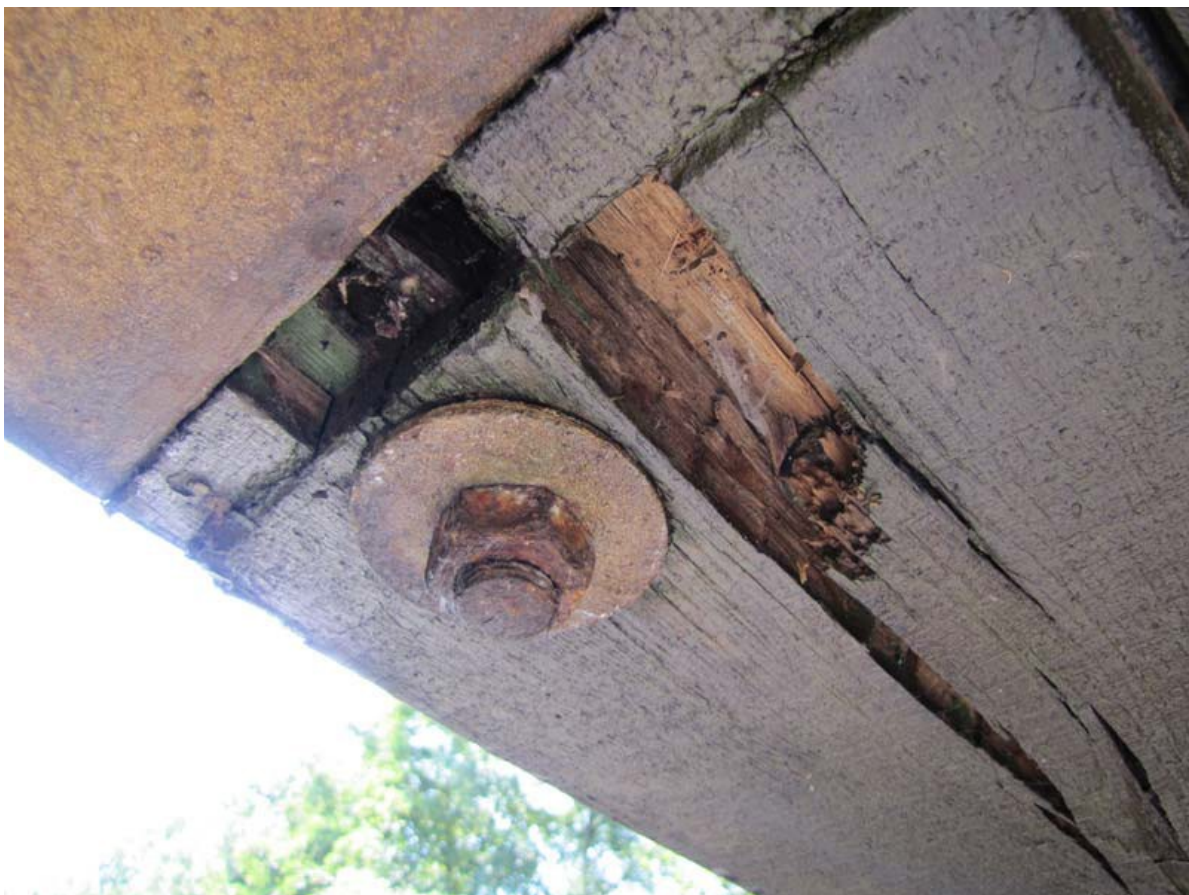
Bild 15: Zustand des Hauptträgers unmittelbar am Knotenblech

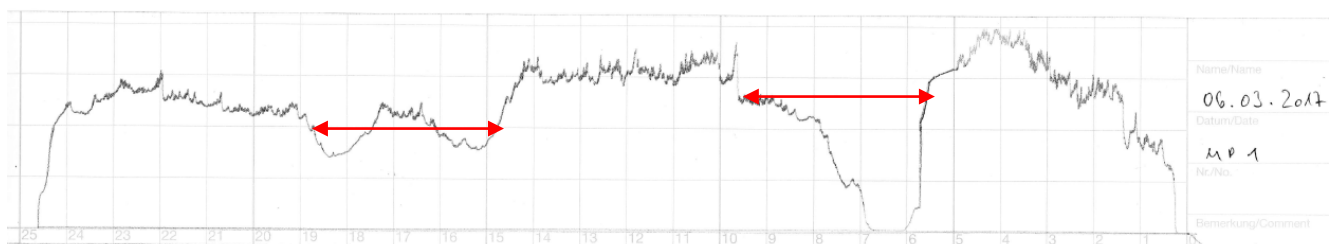
Bild 17: Mess-Schrieb Bohrung 1, geschädigter Bereich 80 mm (32%)

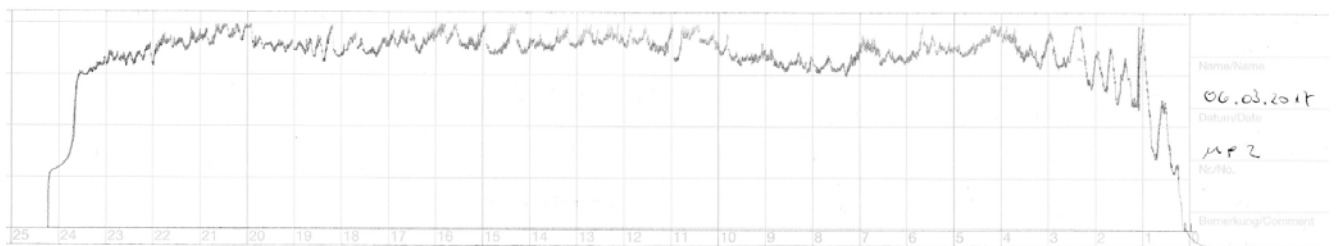
Bild 19: Ergebnis Bohrung MP 2: Bohrung unauffällig

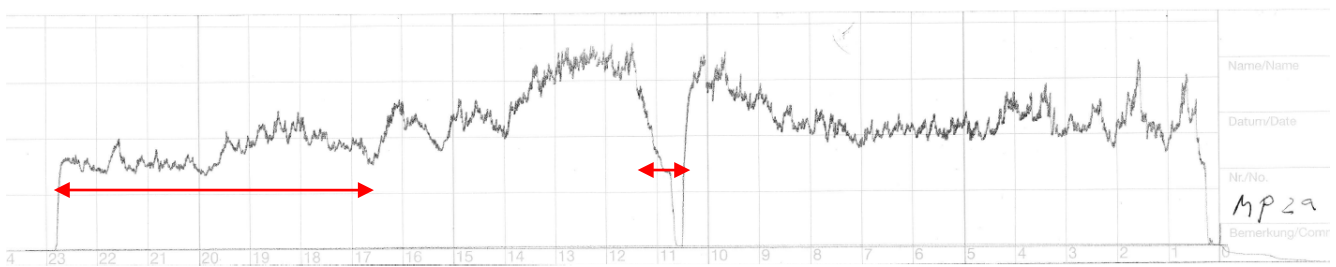
Bild 20: Ergebnis Bohrung MP 2a: schadhafter Kernbereich und Randbereich, $10 + 70 = 80$ mm (35%).

Ein Riss wird für das Bild 20 ausgeschlossen, da er aufgrund der Kleinräumigkeit auch bei Bild 19 vorhanden sein müsste.

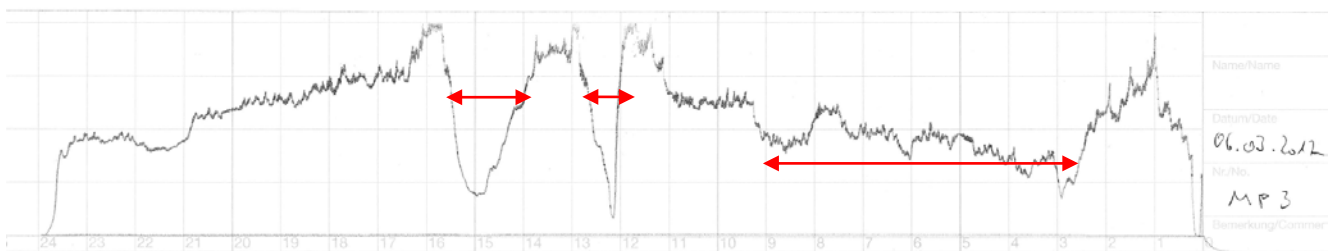
Bild 22: Bohrung 3 (30), Kernbereich geschädigt (30 mm). Randbereiche mit Minderfestigkeiten (70 mm).

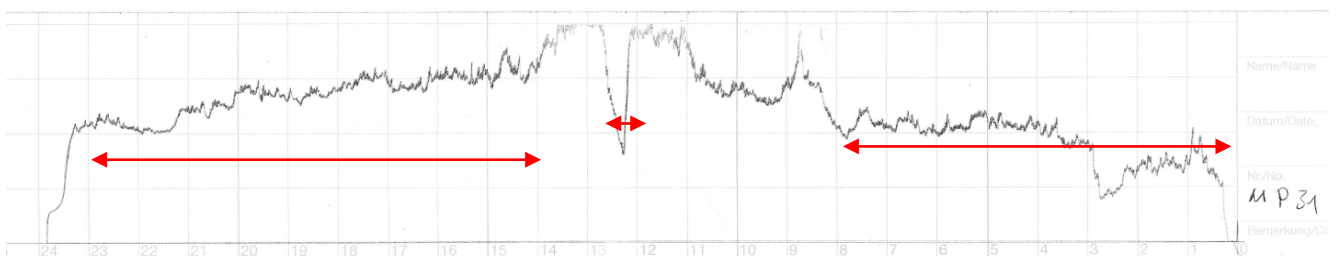
Bild 23: Bohrung 31, Kernbereich geschädigt (10 mm), Randbereiche mit Minderfestigkeiten (80 + 100 mm)

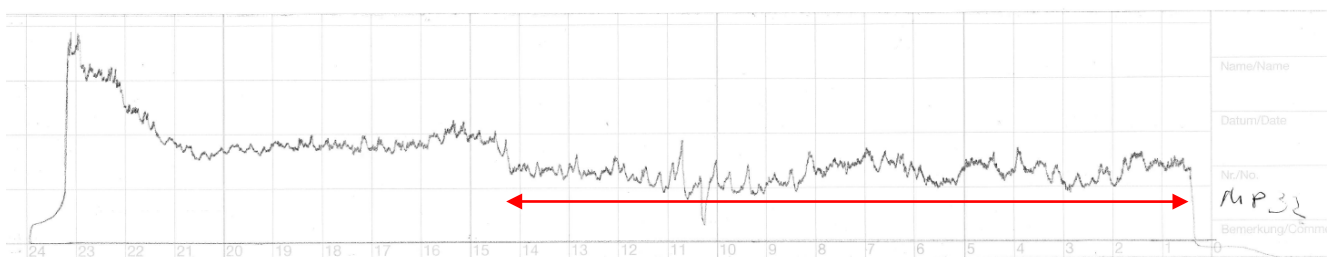
Bild 24: Bohrung 32, Minderfestigkeiten auf 60% der Balkenbreite (140 mm)

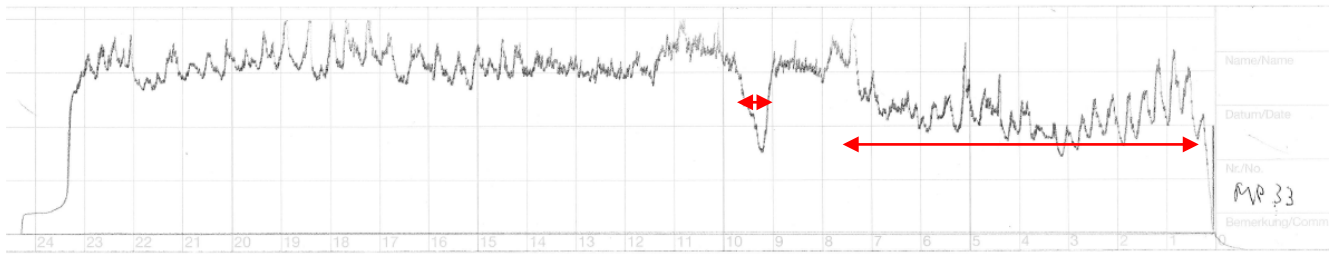
Bild 25: Bohrung 33, Schadbereich im Kern des Balkens, Randbereich minderfest

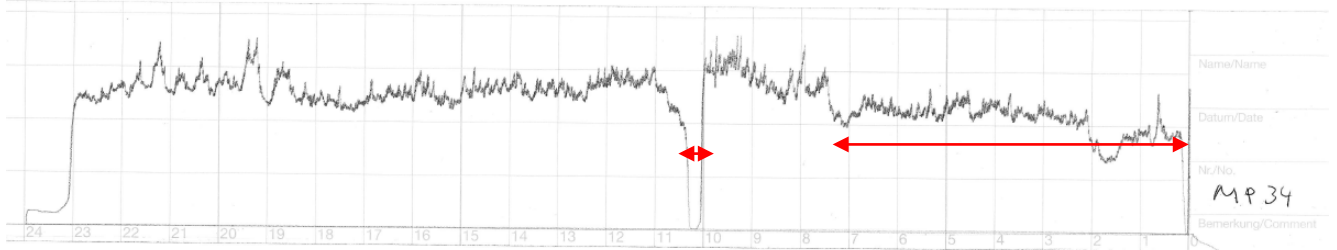
Bild 26: Bohrung 34, Schadbereich im Kern des Balkens, tiefer und auffälliger, als bei der höher liegenden Bohrung, lotrechter Riss im Holz wird aufgrund des Ergebnisses von MP 33 nicht erwartet (Restfestigkeit bei 50%)

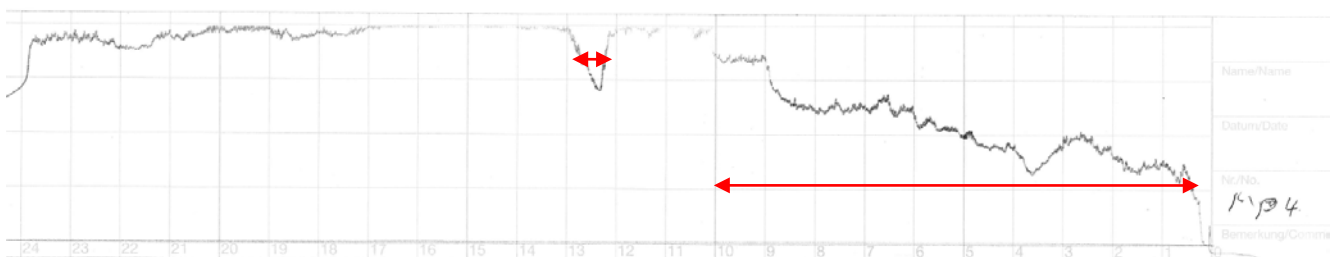
Bild 28: Messpunkt 4 (=40), deutliche Minderfestigkeiten am Rand (95 mm), Schadbereich im Kern (10 mm)

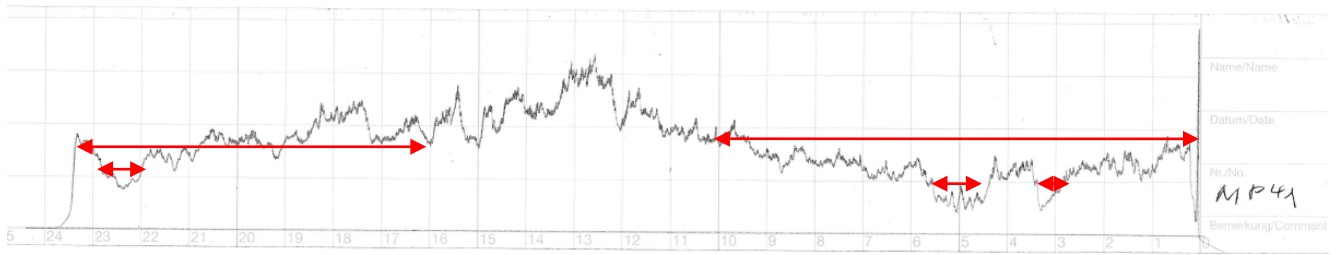
Bild 29: Randbereiche mit geringerer Festigkeit, als Bereich der Balkenmitte, vgl. Bild 23, ggf. Fäulnisstellen.

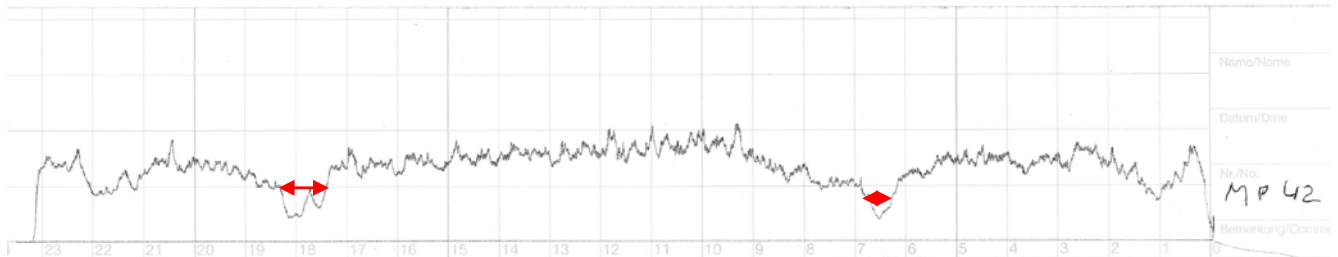
Bild 30: deutlich geringeres Festigkeitsniveau, als nach Bild 28 vermutet. Fäulnisstellen erkennbar, 15 mm

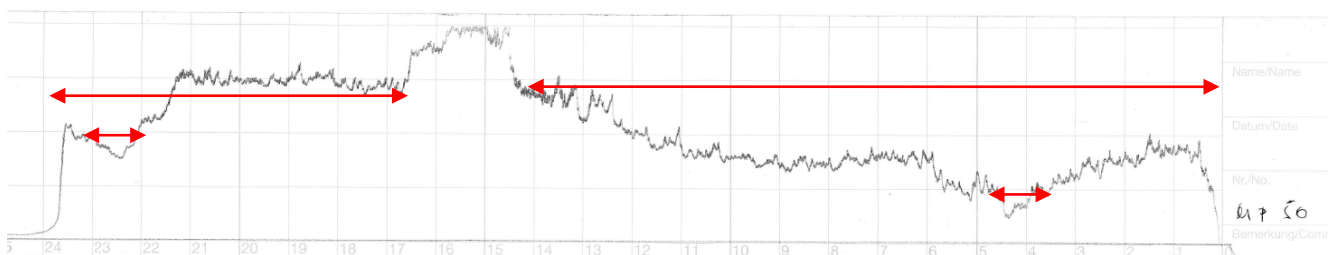
Bild 32: Bohrung 50, Randbereiche mit minderfesten Eigenschaften, Kernbereich vergleichbar mit Messpunkt 40 (gleicher Balken), Festigkeitsabfall innerhalb deutet auf Fäulnis hin.

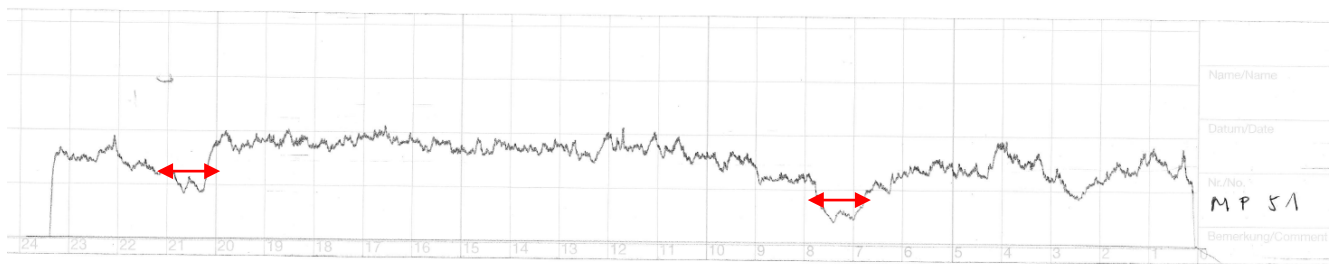
Bild 33: Messpunkt 51. Gleicher Balken, wie auf Bild 32, Festigkeitsabfall deutet auf Fäulnis hin, Widerstandsniveau ca. Nadelholz

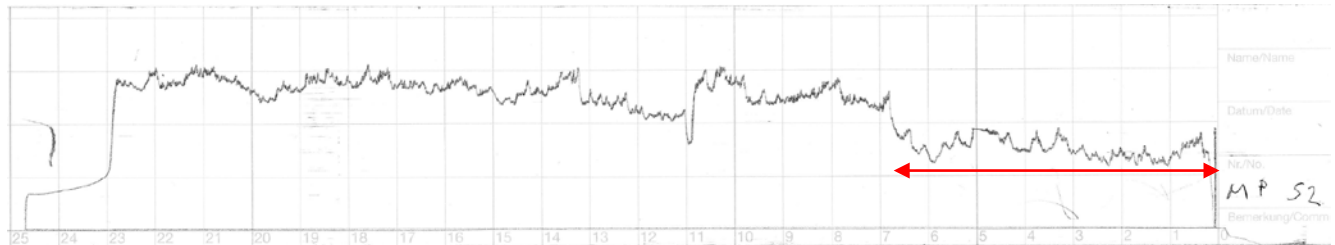
Bild 34: Messpunkt 52. Gleicher Balken, wie auf Bild 32, mindere fester Randbereich, Kern gesund.

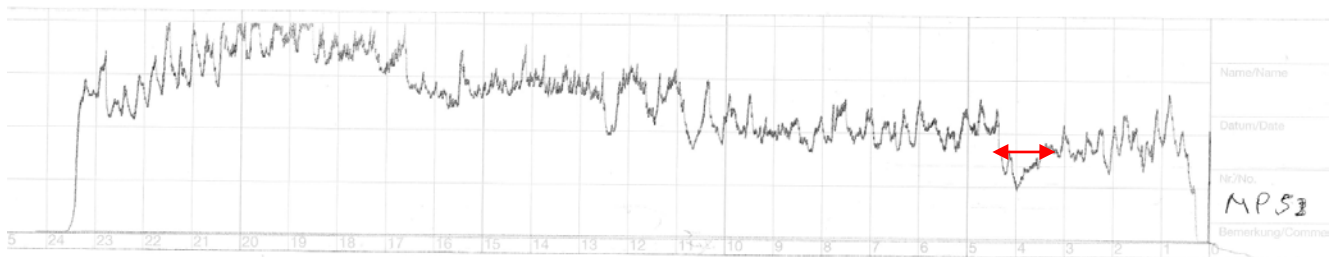
Bild 35: Messpunkt 53. Balken unauffällig, Randbereiche mit beginnendem Fäulnisschaden und geringeren Bohrwiderständen

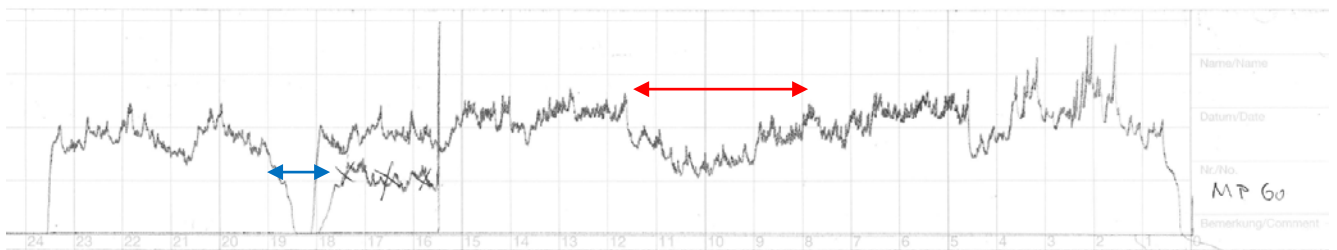
Bild 37: Messpunkt 60, mindere Bereich im Inneren, Stahlbauteil getroffen (dunkelblaue Markierung)

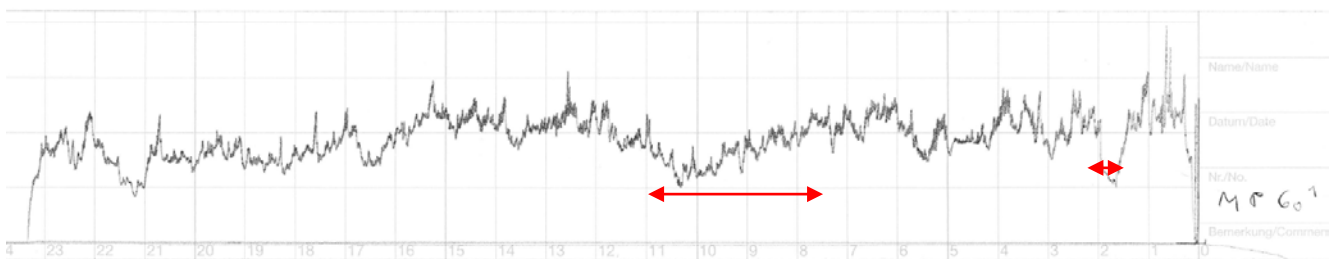
Bild 38: Messpunkt 60¹, unmittelbar neben 60, ähnliche Charakteristik, evtl. Fäulnisstelle bei x = 20 mm

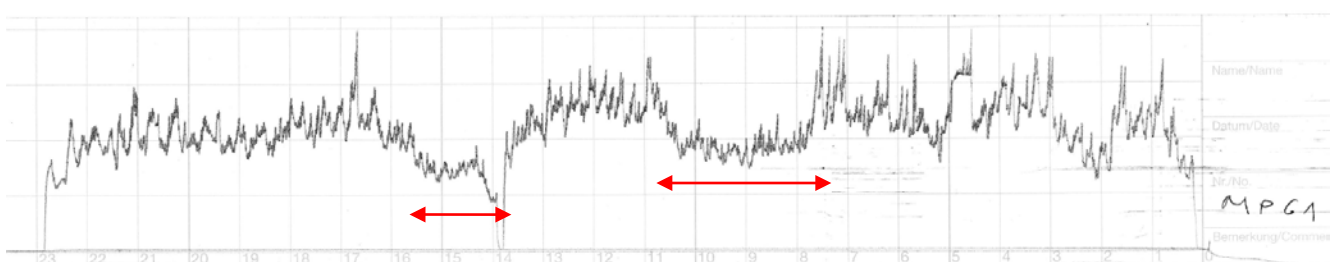
Bild 39: Messpunkt 61, mindere Bereiche, Fäulnisstelle.

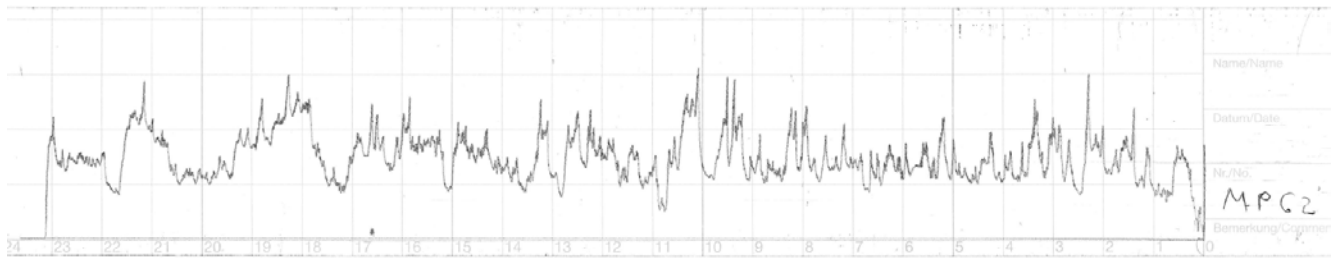
Bild 40: Messpunkt 62, Balken weitestgehend unauffällig, Widerstandsniveau von Nadelholz

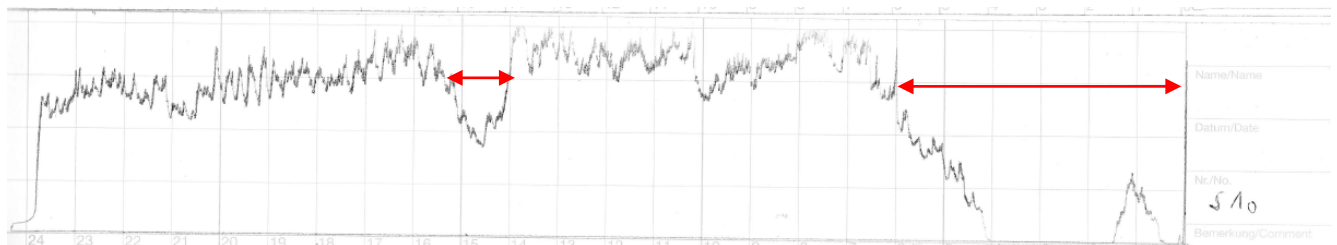
Bild 44: Bohrung S10, geschädigte Breite = 10 + 60 mm (30%)

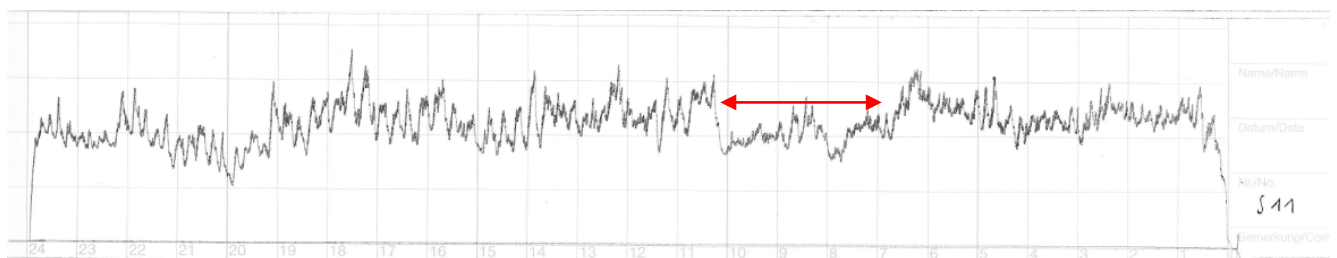
Bild 45: Bohrung S11, Bohrung in den Randbereichen unauffällig, Mittenbereich auf ca. 30 mm geschwächt

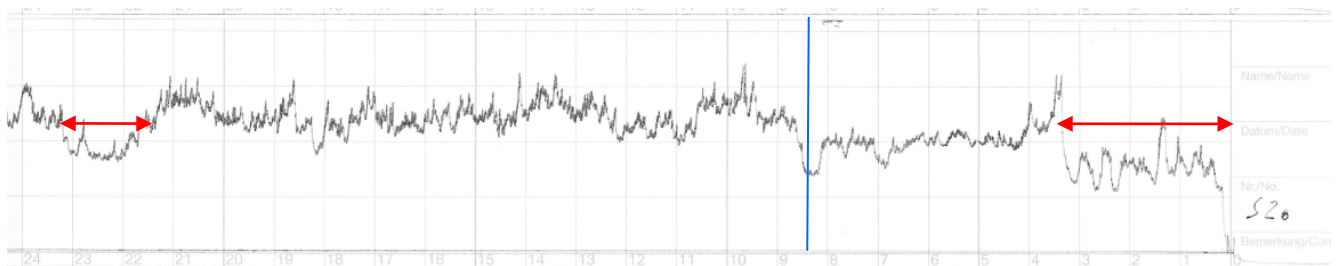
Bild 47: Bohrung S20, bis Tiefe 240 mm, geschädigte Bereiche hier 35 mm der Lasche + 20 mm Kernholz

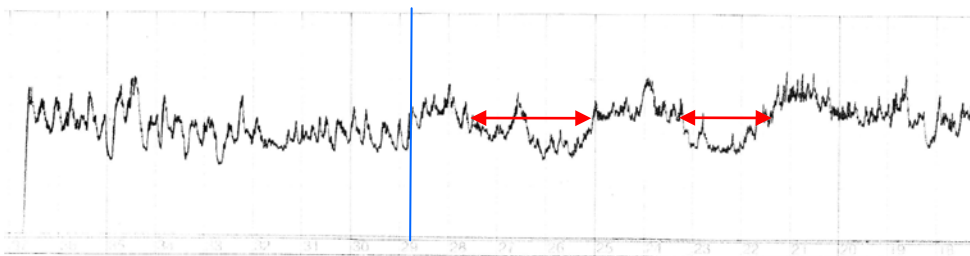
Bild 48: Bohrung S20, bis Ende Stütze/Diagonale. Geschädigter Bereich ca. 30 mm im Kernholz, in Summe 50 mm (25%)

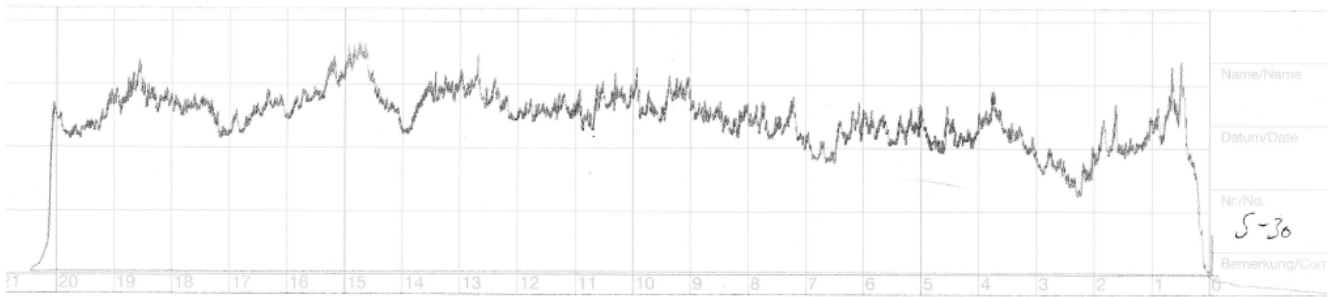
Bild 49: Bohrung S-30, Bohrung unauffällig
