Bericht

über die Ergebnisse der Sonderprüfung an der Holzbrücke über die Bahnstraße

Stand: 12.04.2017

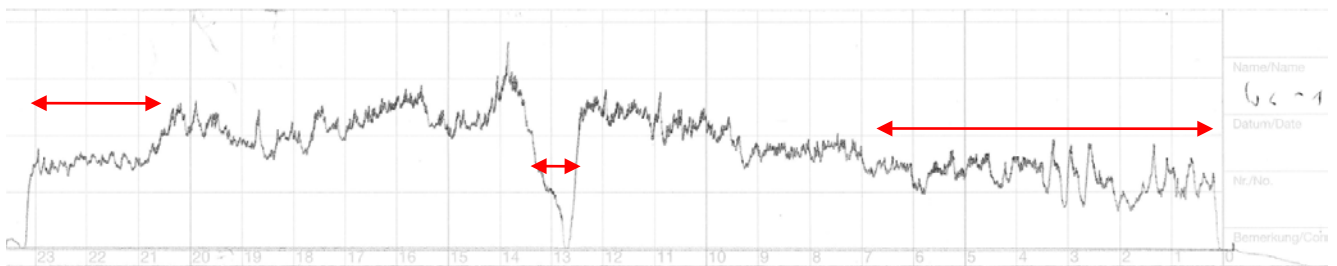
Bild 51: Bohrung W-1, Minderfeste Bereiche und Fäulnisstelle erkennbar

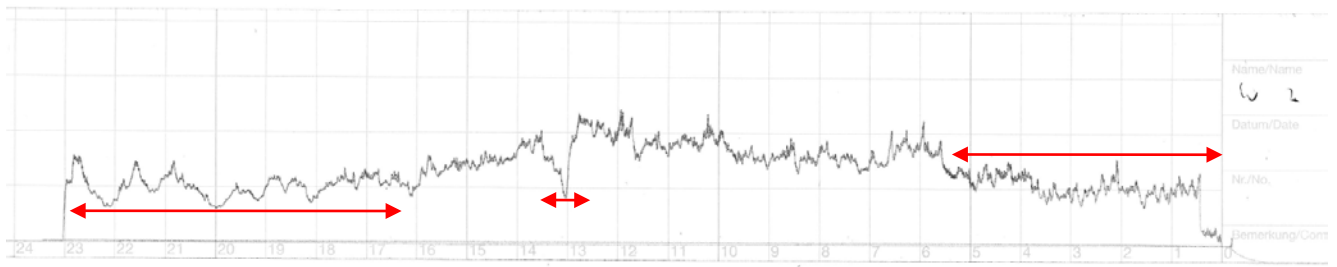
Bild 52: Bohrung W-2, Charakteristik wie oben, aber anderer Balken.

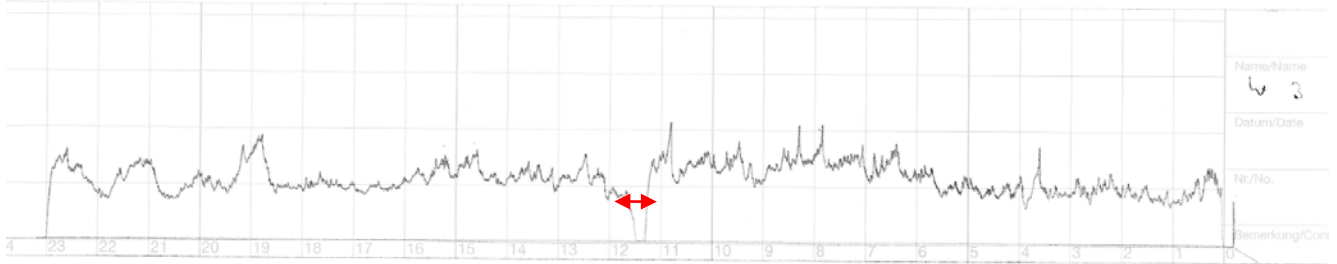
Bild 53: Bohrung W-3, Fäulnisstelle bei $x = 11,5$ cm, insgesamt geringer Bohrwiderstand (wie für NH)

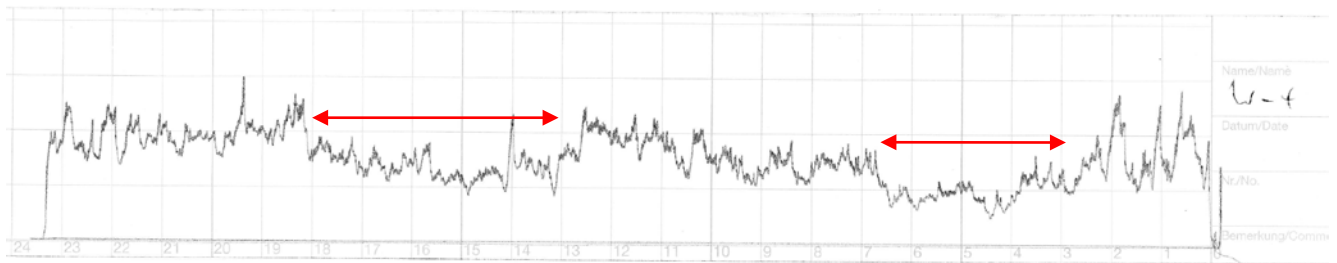
Bild 54: Bohrung W-4, Bereiche mit geringen Bohrwiderständen innerhalb des Balkens

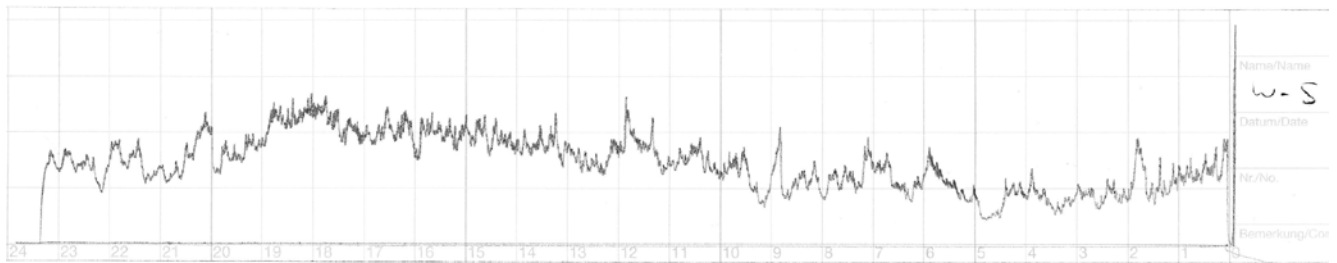
Bild 55: Bohrung W-5, Widerstandsmessung auf Niveau von Nadelholz unauffällig.
