## **Orientierende Gefährdungsabschätzung für das Grundstück Preußenstraße 49 in Lünen**

**Januar 2015**

**Projektnummer: 15-01-01 GA**

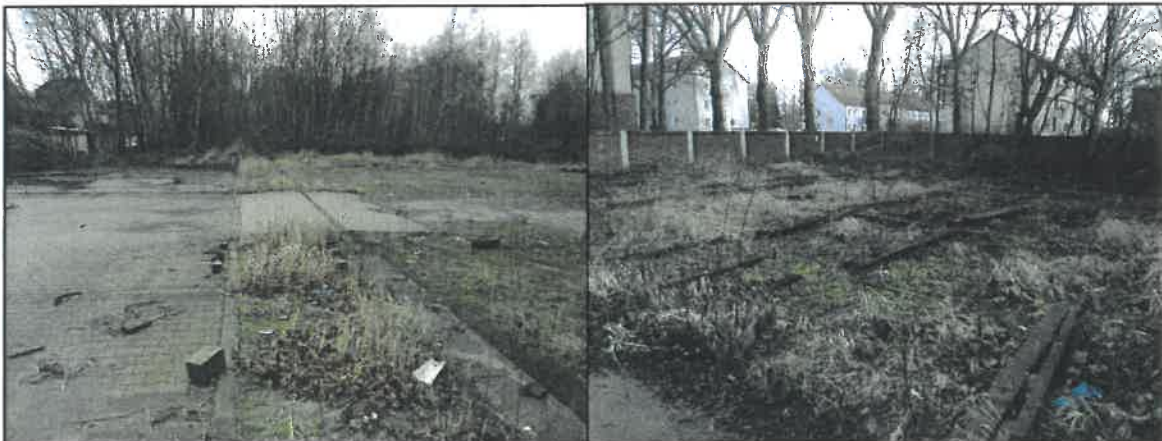
Abb. 2: ehem. Gleistrasse

Abb. 3: brachliegende Freifläche
