Auftraggeber: HBL Holding  
Freie-Vogel Str. 391  
44269 Dortmund

## **Orientierende Gefährdungsabschätzung für das Grundstück Preußenstraße 49 in Lünen**

**Januar 2015**

**Projektnummer: 15-01-01 GA**

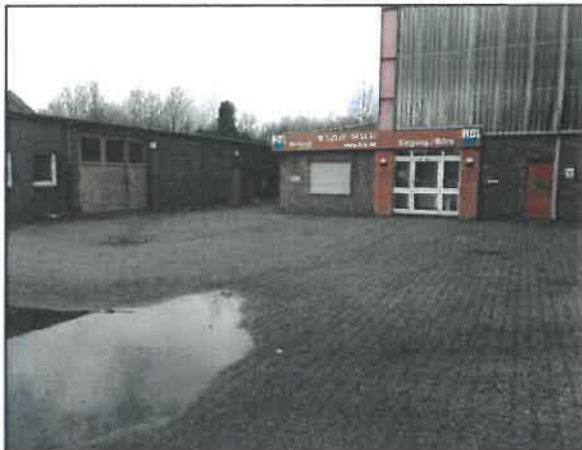
Abb. 1: Werkshalle

Auf dem zu untersuchenden Gelände befinden sich Gebäude des ehem. Metallgroßhandels einschl. der Werks- bzw. Lagerhallen, Büro- und Nebengebäuden (Abb.1).

Das Gelände ist  $\pm$  eben, einige Teile sind mit Betonpflaster befestigt (siehe Abb. 1), unbefestigte Freiflächen liegen brach (siehe Abb. 3).

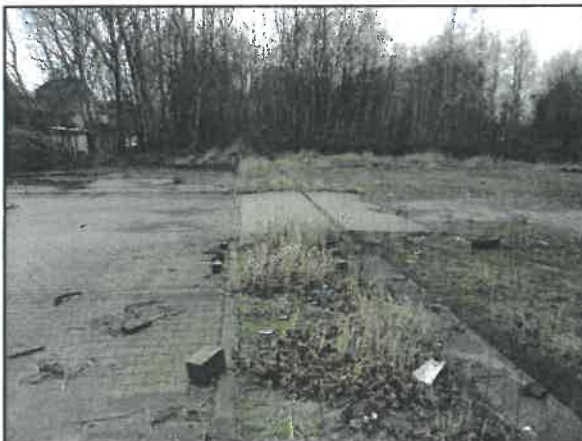
Abb. 2: ehem. Gleistrasse

innerhalb der Altlastenverdachtsfläche 20/856 (Altablagerung Zechenbahntrasse, siehe Abb. 2). Darüber hinaus grenzt die Altlastenkatasterfläche 20/9, bei der es sich um die Bergehalde Preußen II handelt, unmittelbar nördlich an das Untersuchungsgebiet an. Die genaue Abgrenzung der Bergehalde nach Süden ist im Bereich des untersuchten Grundstücks unklar.
